# DPF Cleaning Report

| 車両型式 | CYJ77A | 施工品 品番 | 8-98154777-0 |
| エンジン型式 | 6UZ1 | 施工品 タイプ | 分離型/触媒一体型 |

定期クリーニング

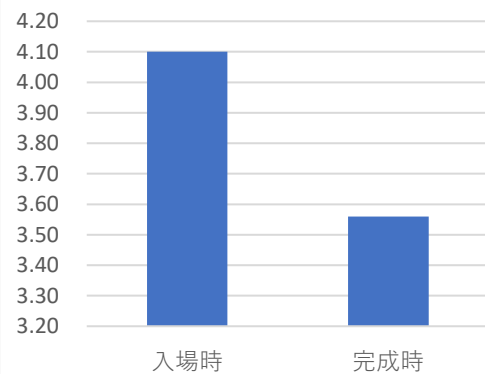
フローテスト結果

| 入場時 | 4.10 |
| 完成時 | 3.56 |

クリーニング結果は良好です。  
引き続き定期メンテナンスを推奨します。
